# **Restaurations-Geschichte einer Gruen Precision CURVEX Baujahr 1937**

Die Uhr von der diese Geschichte handelt ist eine der ersten Gruen CURVEX Uhren die produziert wurden, also eine echte UR-Curvex.

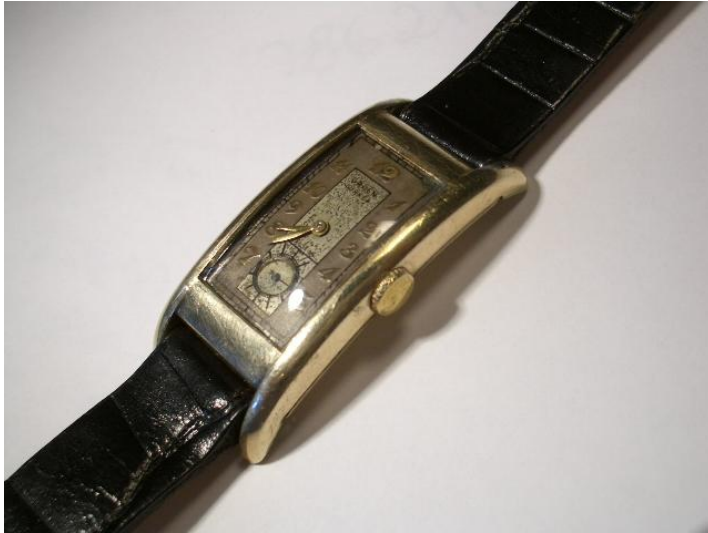
Bild1.1

Als die Uhr in unserer Werkstatt eintraf was jeglicher Glanz der Vergangenheit verloren, und das Erscheinungsbild eher jämmerlich. Die letzten Jahrzehnte sind, wie man auf Bild 1.1 unschwer erkennen kann, nicht spurlos an ihr vorüber gegangen und haben für erhebliche Tragespuren, Kratzer und Materialabrieb der Vergoldung gesorgt.

- Stark, fast bis zur Unkenntlichkeit patiniertes Zifferblatt
- zerkratztes Glas
- abgewetztes Gehäuse mit Beschädigungen an der Gehäusevergoldung
- abgenutzte Krone
-

- Aufzugsräder abgenutzt und rutschten durch
- Aufzugsfeder ermüdet
- Unruh-Welle gebrochen
- Unruh-Spirale verbogen / geknickt

Unser Ziel soll es sein die Uhr komplett zu restaurieren, das heißt das Werk technisch zu überholen, das Zifferblatt aufzufrischen und dem abgetragenen von der Zeit gezeichneten Gehäuse zu neuem Glanz zu verhelfen.

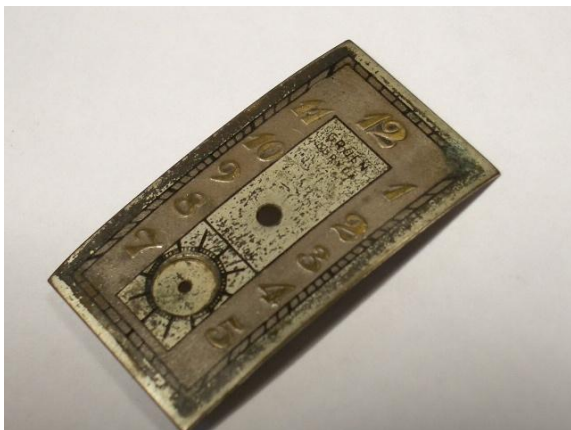
Die Arbeiten am Zifferblatt werden bei einer Fachfirma in den USA ausgeführt. Bild 1.2 zeigt den Zustand vor der Restauration Bild 1.3 das Ergebnis nach Restauration.

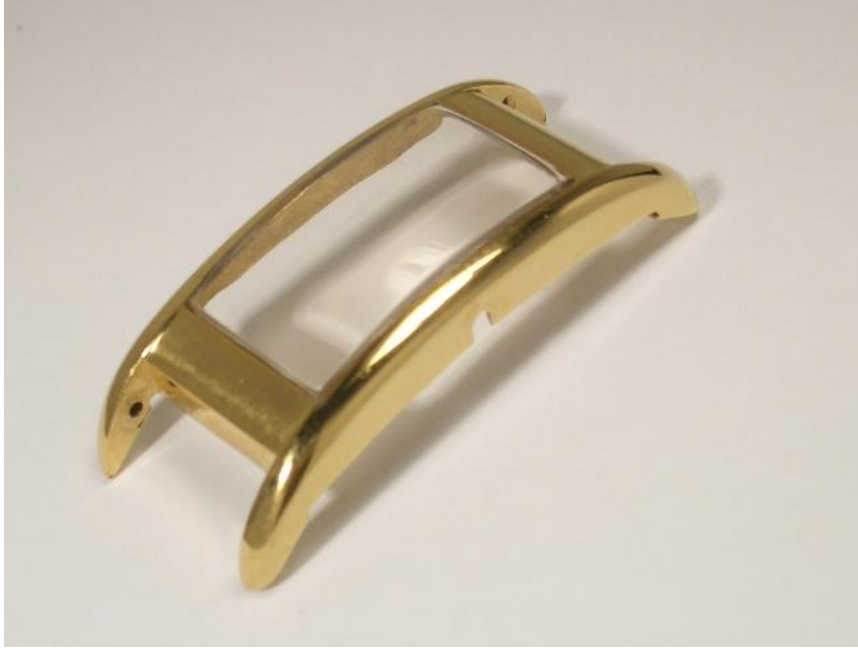
Bild 1.7

Die beiden Gehäuseteile werden leicht angeschliffen, Macken, Unebenheiten und Kratzer werden entfernt. In unserem Musterbeispiel waren keinerlei Füllungen tiefer Poren oder Macken notwendig.

So kann man das Gehäuse jedoch noch nicht vergolden, da die aufgetragene Goldschicht zu dünn wäre um die feinen Riefen, die das anschleifen hinterlassen hat zu füllen. Also wird das Gehäuse im nächsten Schritt auf Hochglanz poliert. Dies erreicht man mit einer umlaufenden Filz- oder Plüschscheibe in Verbindung mit Schmierstoffen die auch die letzten feinsten Kratzer entfernt. Diese Arbeit ist sehr Zeitaufwendig, da das Gehäuse zwischenzeitlich immer wieder von den Schmierstoffablagerungen gereinigt werden muss, um den Fortschritt und fertige Flächen erkennen zu können, und zu sehen an welchen Stellen noch Polierbedarf besteht. Zu guter letzt muss das Gehäuse noch im Ultraschallbad (Schwingungsreiniger) komplett von den Schmierstoffen befreit, und anschließend auf der Trockentrommel getrocknet werden. Ein letzter Blick über das Gehäuse, und die Vorarbeiten für den eigentlichen Galvanisierungsvorgang sind fertig. Das Gehäuse sieht jetzt zwar schon super aus, jedoch hätte man nicht lange Spaß damit, da relativ schnell die Korrosion und Oxidation der polierten Flächen einsetzen würde. Aus diesem Grund werden die Flächen nun noch

veredelt, also bei unserem Beispiel vergoldet.

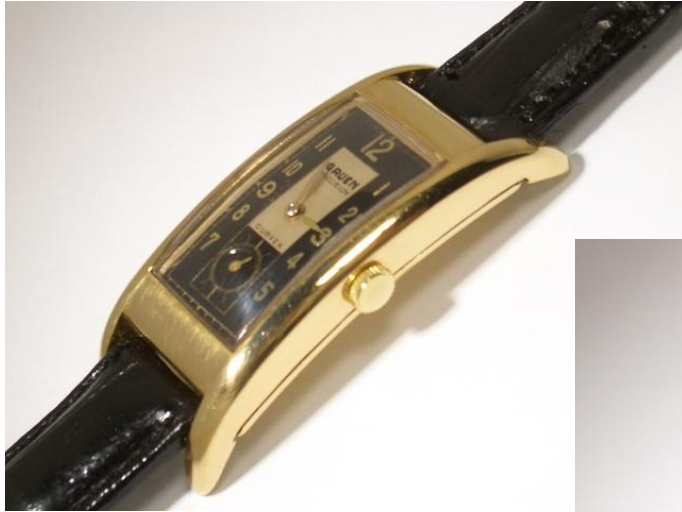
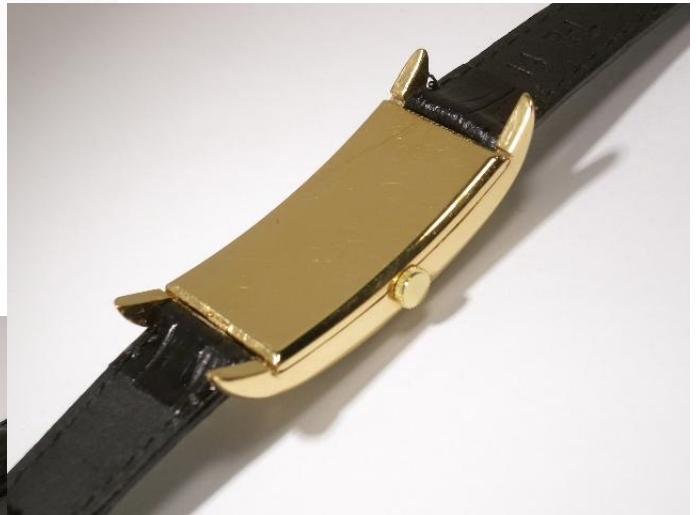
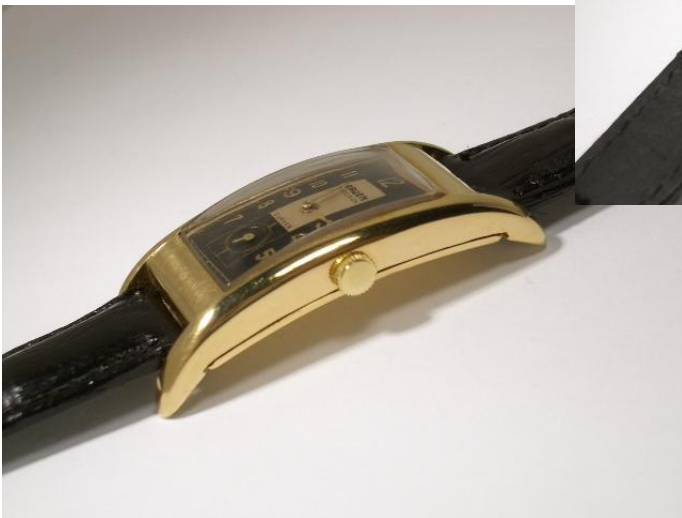
Und so sieht die fertig restaurierte Uhr jetzt aus.

Nun wir das Werk mit Zifferblatt noch ins restaurierte Gehäuse gesetzt. Zu guter Letzt bekommt die Uhr noch eine neue Krone, ein neues Formglas und ein neues Lederband in Kroko-Optik.
